Tesi di Laurea

PIETRASANTA 2015

RESTAURO E RECUPERO DELL'EDIFICIO DELLA EX COOPERATIVA DI CONSUMO E RIQUALIFICAZIONE DELLE AREE URBANE TRA VIALE MARCONI E LA FERROVIA

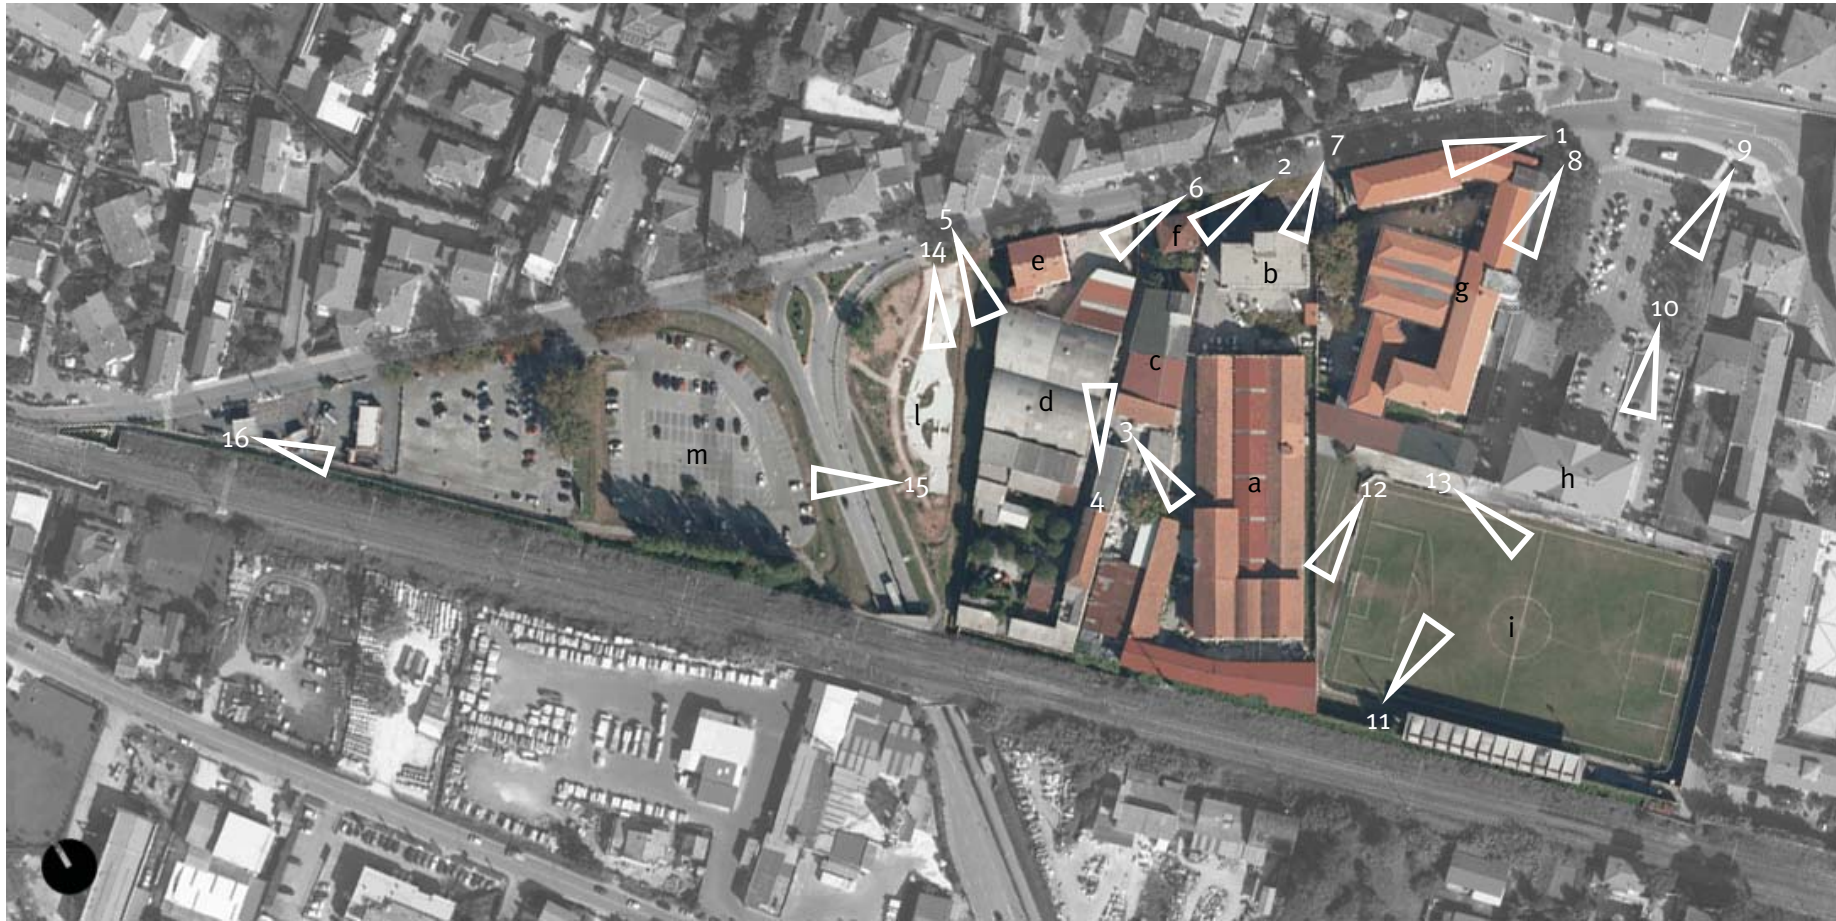
Figura 10: ambito di studio, indice degli edifici e dei punti di ripresa:
 a- stabilimento della Ex Cooperativa di consumo, b- sede della Polizia municipale, c- laboratori manifatturieri limitrofi,
 d- stabilimento dismesso della Barsanti Macchine, e- ex sede uffici Barsanti Macchine, f- edifici residenziali, g- istituto tecnico
 commerciale e per geometri "Don Innocenzo Lazzeri", h- Palazzo comunale, i- stadio, l- skate park, m- parcheggio della "Pesa"

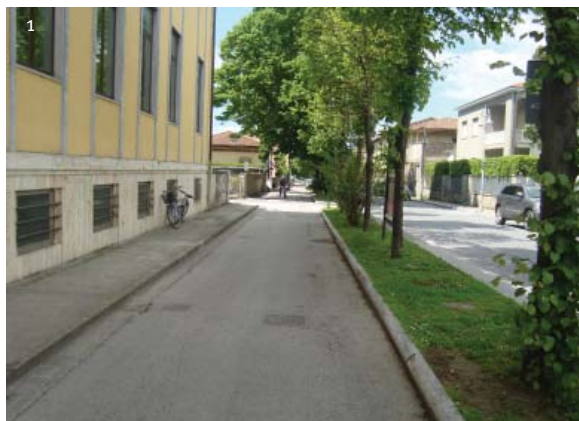
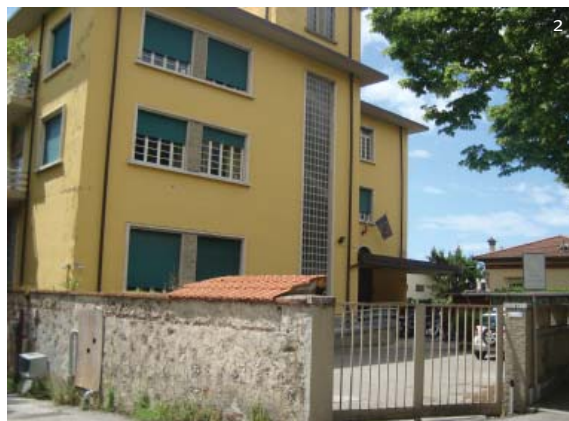
Figura 12: prospetto sud-ovest

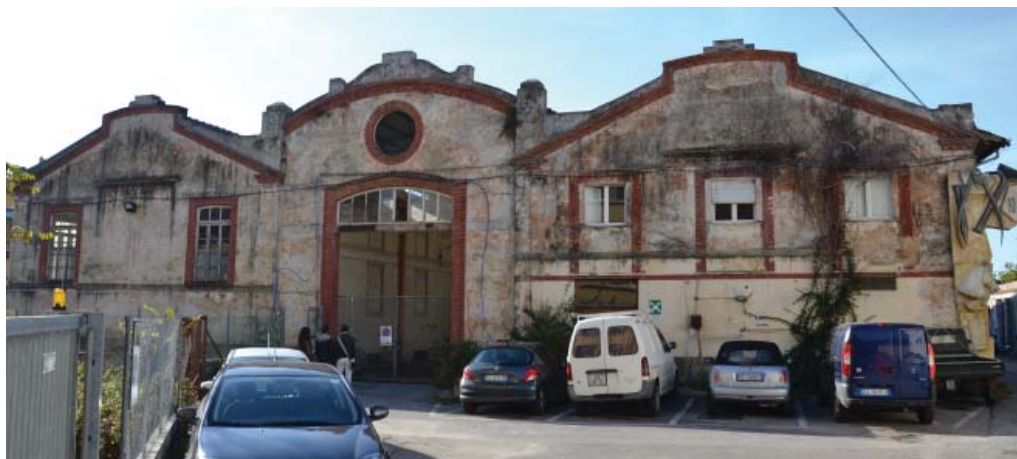
Figura 31: Prospetto principale

La forma architettonica è strettamente connessa alle funzioni che ivi si svolgevano: i mezzi giungevano nel corridoio centrale per le operazioni di carico e scarico. Il fabbricato è orientato in direzione nord-est/sud-ovest e si presenta di forma rettangolare con dimensioni notevoli (88,82x 32,39m) e una superficie che supera i 5500 mq. Il terreno che lo circonda non presenta andamento pianeggiante ma un dislivello tale da rendere il seminterrato lato sud-est accessibile dall'esterno. A livello architettonico non troviamo eccessive decorazioni, ma richiami allo stile liberty che vanno ad addolcire i prospetti principali tramite le aperture delle finestre che terminano con archi leggermente ribassati, la finestra circolare ed il culmine della facciata principale e le capriate in ferro del corridoio centrale caratterizzate da un disegno formato da cerchi e volute. Di maggior pregio architettonico sono i prospetti verso via Marconi (figura 31) e quello lato Municipio del fabbricato; il primo, non ricco né sfarzoso, preannuncia l'articolazione interna del fabbricato trasmettendo un senso di semplice eleganza. Gli unici elementi di decorazione sono le cornici in laterizio, che si ripresentano in tutti i fronti; la parte centrale corrispondente

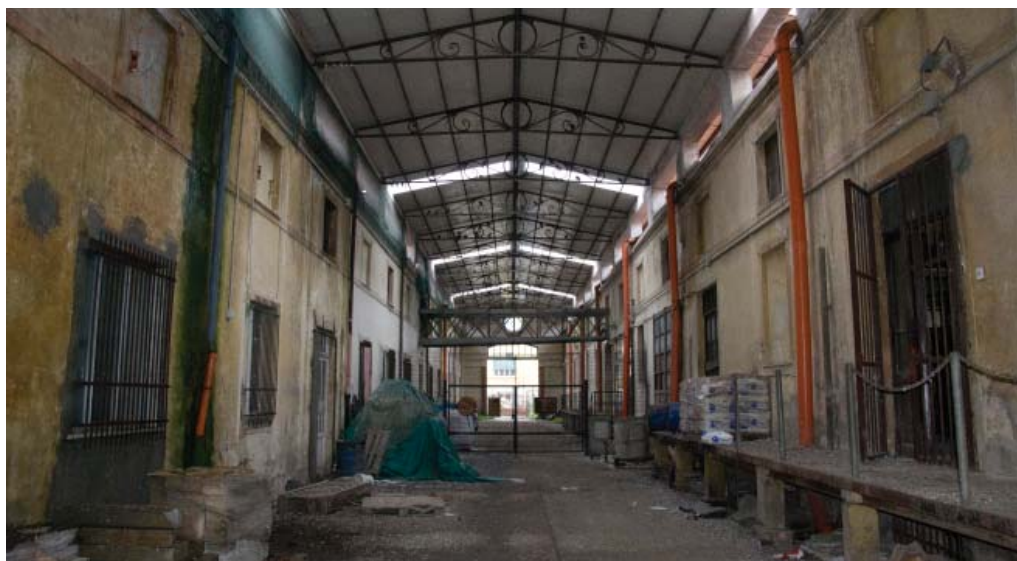
Figura 32: vista del corridoio centrale dall'ingresso posteriore su cui affacciano i vari ambienti

Passando all'interno, tutti gli ambienti si affacciano sul fulcro del fabbricato, il corridoio centrale (figura 32), dove ancor oggi sono visibili i binari che partivano dalla ferrovia e giungevano in prossimità dell'ala sud-est dove le merci venivano scaricate su dei ballatoi ancora presenti. Il piano terra di tale zona è a tutt'altezza, sovrastato da capriate in ferro, mentre l'ala nord-ovest si articola su due piani.

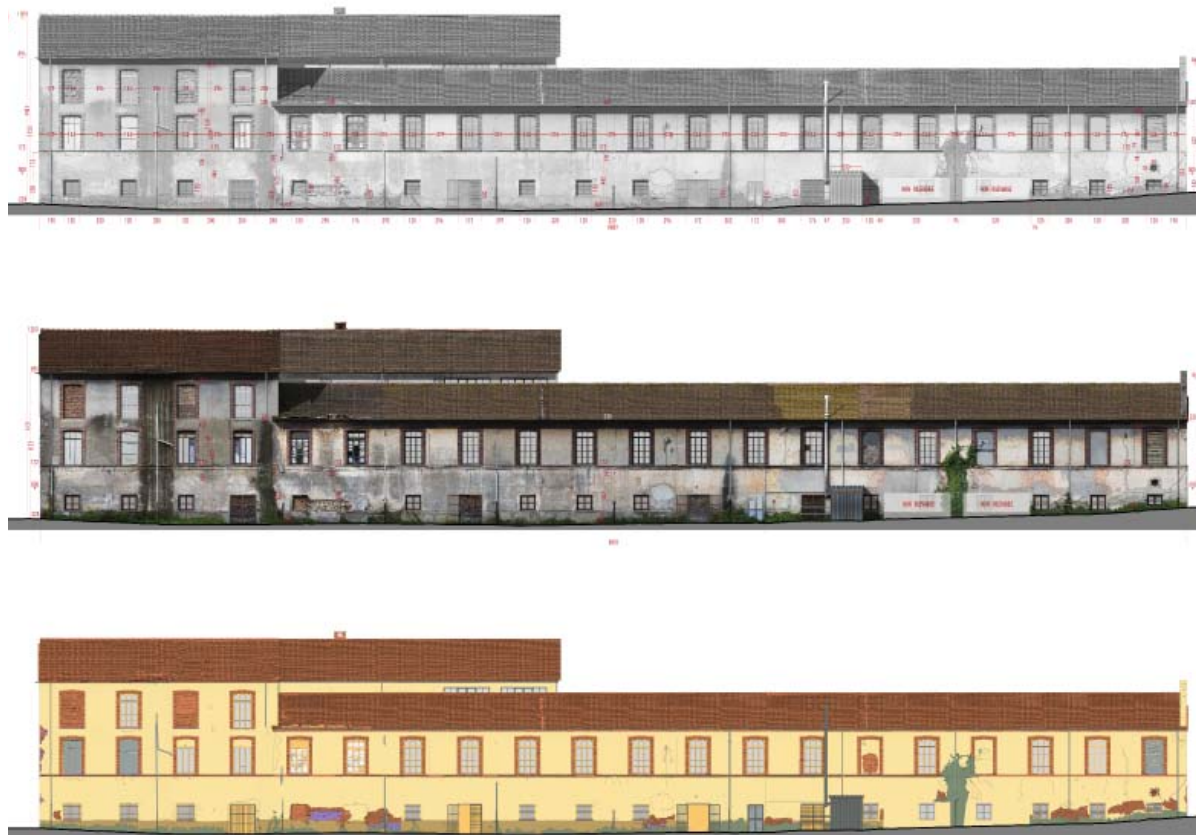
Figura 33: pprospetto sud-est_rilievo geometrico, stato di fatto e rilievo materico

La restituzione grafica consiste in una serie di disegni tecnici effettuati sulla base dei rilievi in modo da ottenere una costruzione geometrica e dello stato di fatto di piante, sezioni, prospetti, dettagli dell'edificio. Il passaggio è stato effettuato con il supporto di programmi come Autocad, Archis, Illustrator, Photoshop. Nonostante il dettaglio sia quello della scala 1:50, le piante come i prospetti (eccetto quelli corti) sono state riportate, secondo accordi, in scala 1:100 per questioni di grafica.

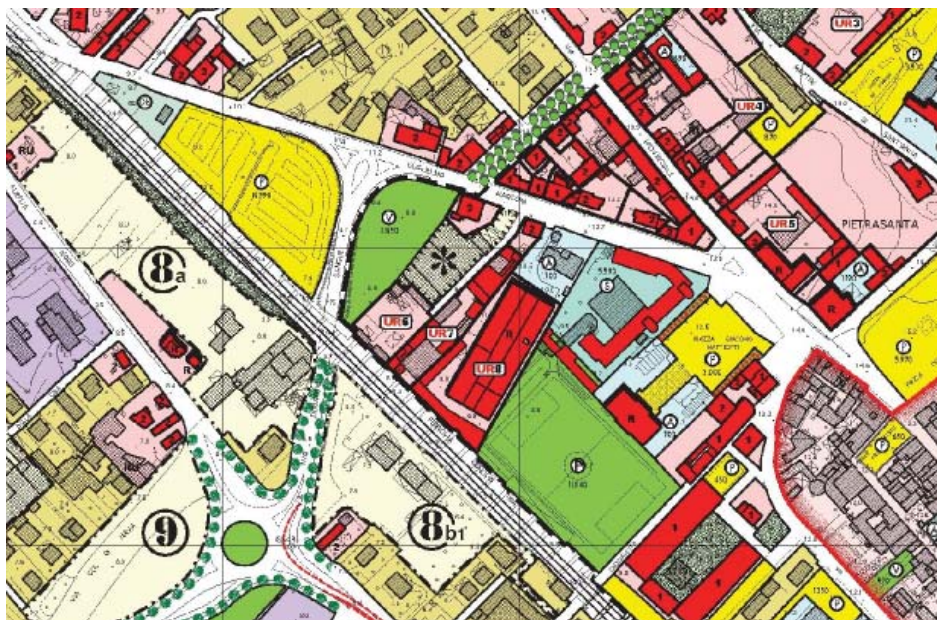
Figura 35: regolamento urbanistico , estratto di mappa QUADRO PROGETTUALE dettaglio delle previsioni

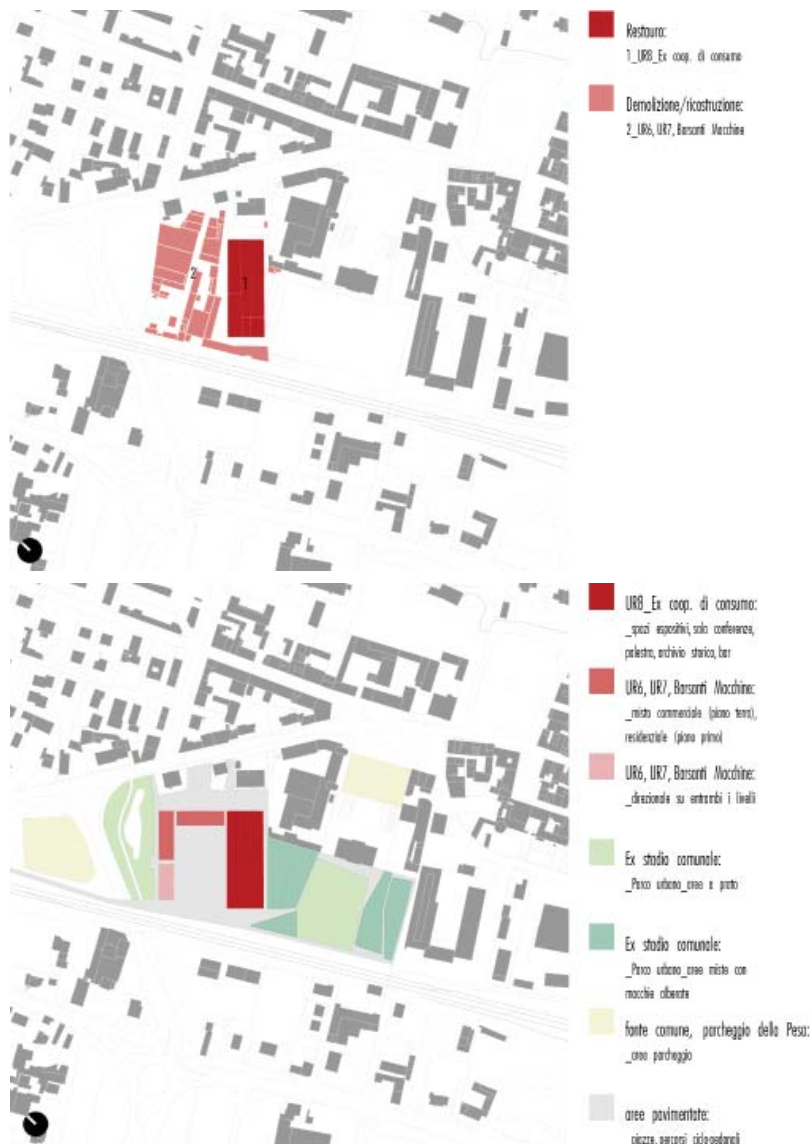
Figura 36: conformità previsioni vigenti: le tipologie di intervento

Figura 37: funzioni di progetto: sintesi della destinazioni d'uso

_RESTAURO: nel caso dello stabile della Ex Cooperativa di Consumo, l'importanza storica ed architettonica (accompagnate da prescrizioni di tipo conservativo imposte anche dalle direttive amministrative) di questo "documento" ci hanno convinto ad intraprendere una scelta che seguisse la teoria del restauro e che ha portato ad un intervento che ha regalato una

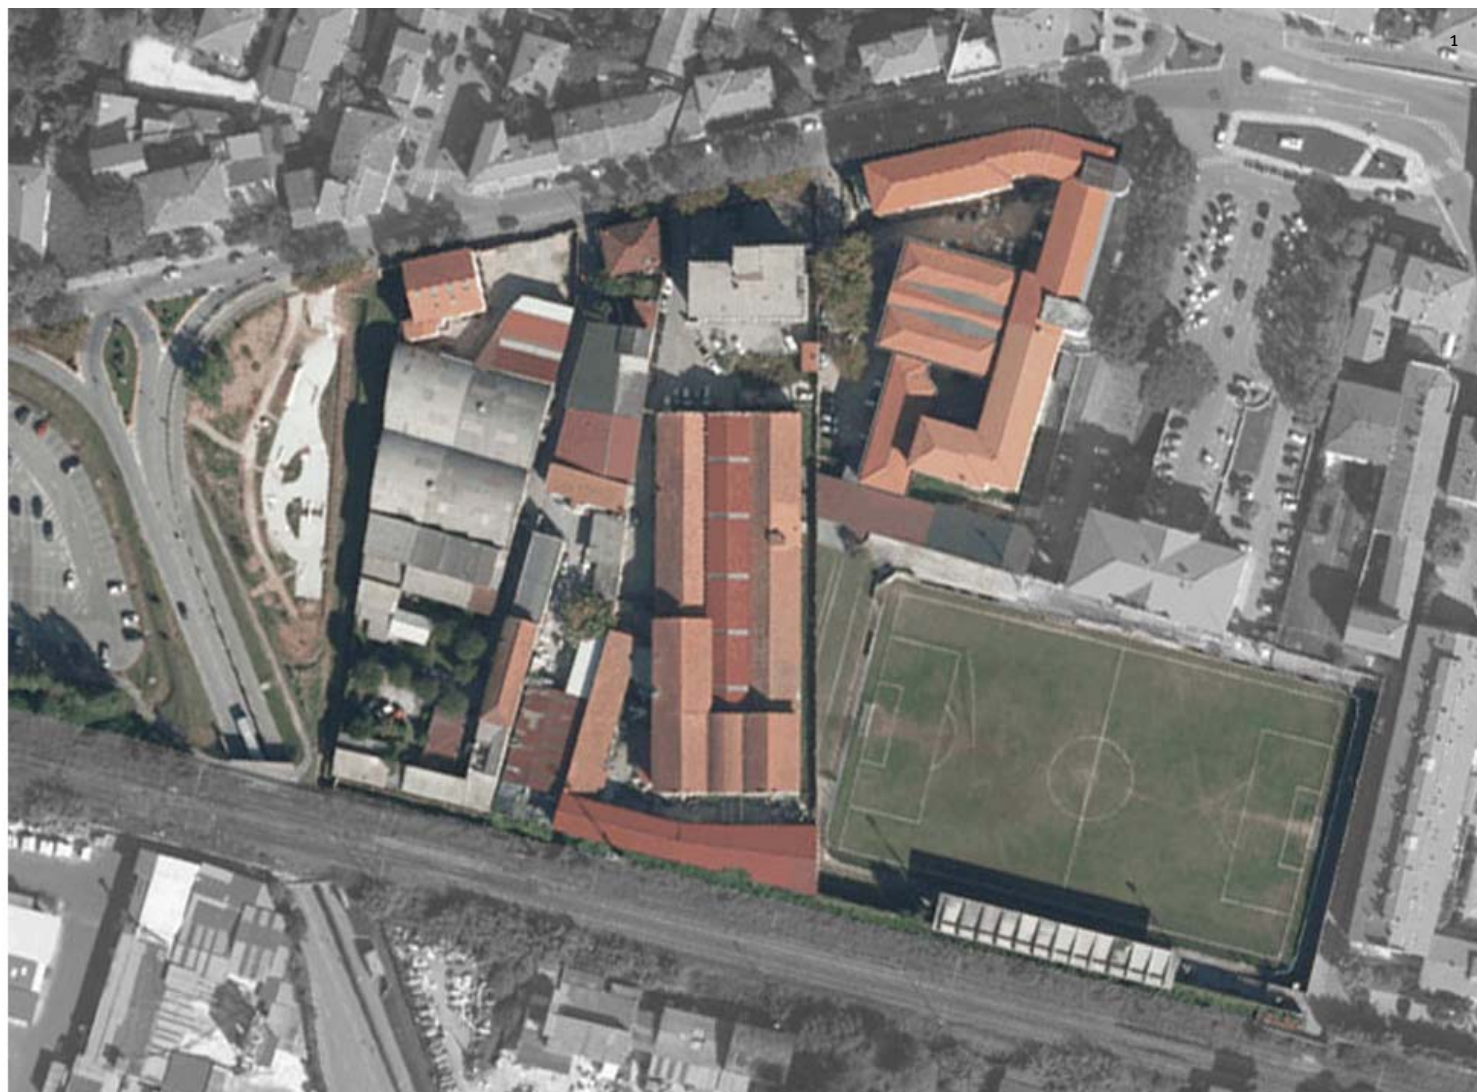
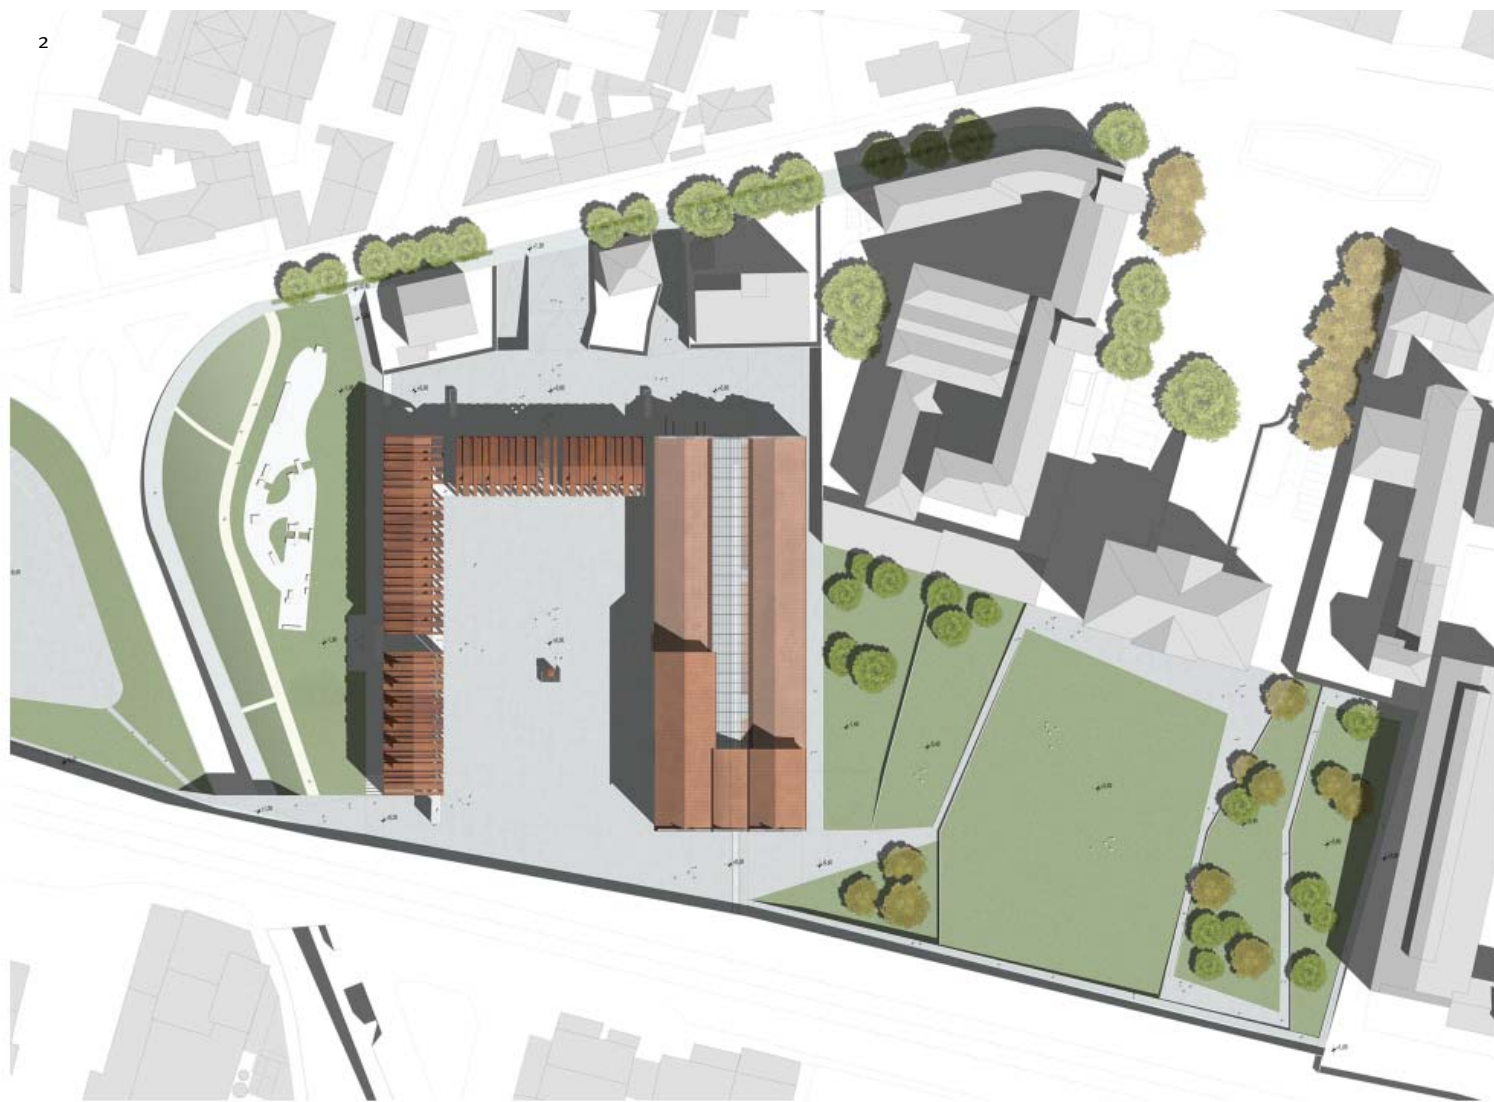
Figura 39: l'area di intervento: 1-stato attuale, 2-stato di progetto

Per consentire la fruibilità di questo spazio pedonale anche chi voglia o debba giungervi con mezzi privati è stato progettato un parcheggio interrato con accesso da viale Marconi che si svilupperà sotto alla piazza di nuova edificazione; la capienza di questa rimessa sarà di 158 posti auto, 8 posti per diversamente abili oltre ad uno spazio per il parcheggio dei ciclomotori. Oltre a questo spazio verrà inoltre mantenuto il parcheggio della Pesa dal quale una volta depositata la macchina, si potrà intraprendere il nuovo percorso che, oltrepassato il ponte ciclopeditonale sulla sottovia avis

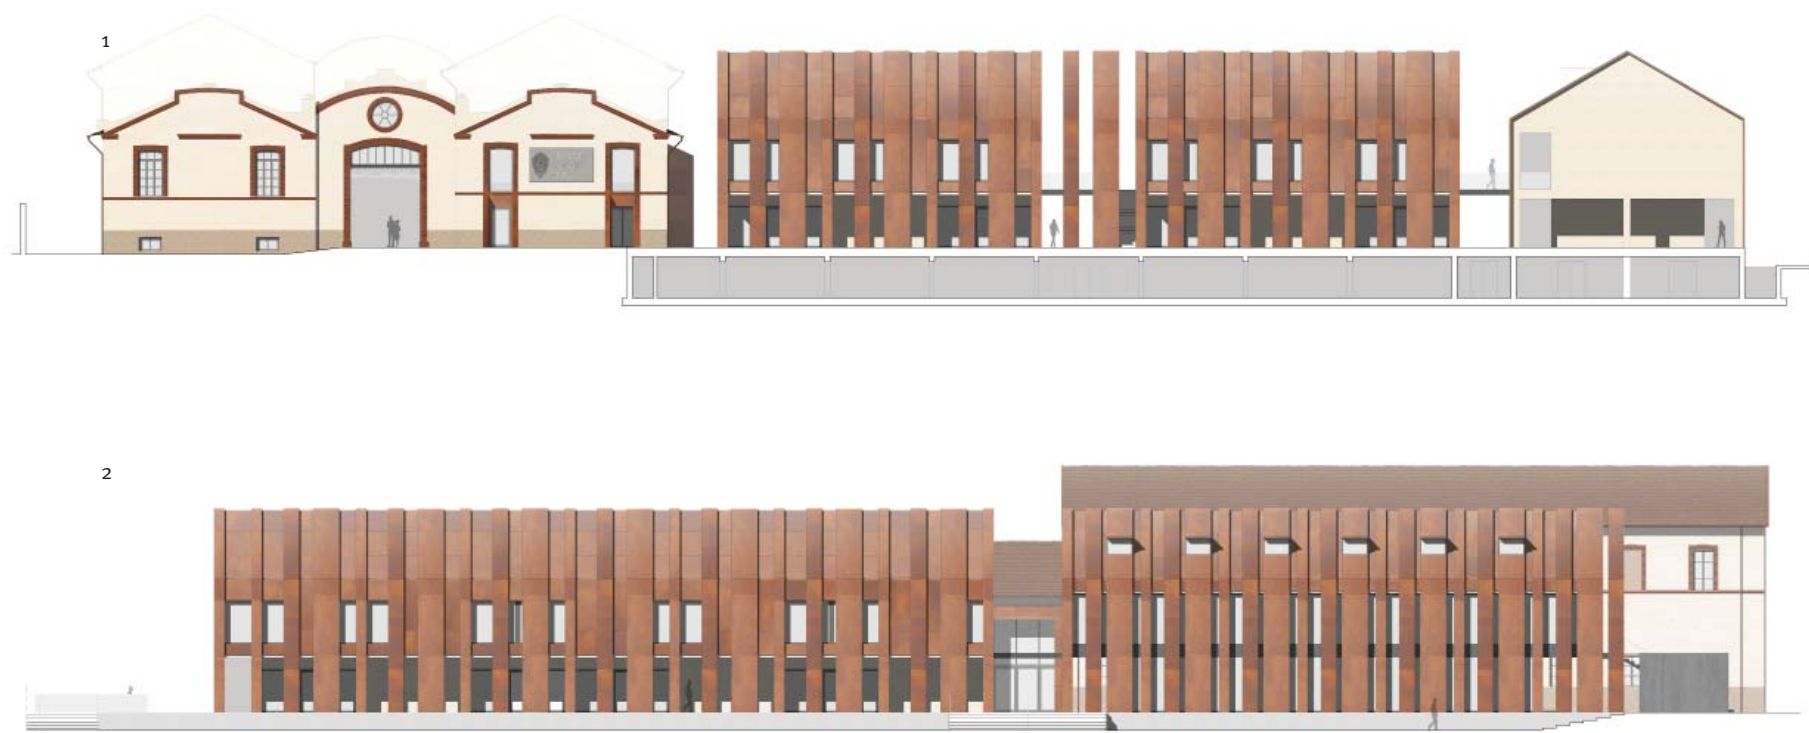
Figura 40: I prospetti della nuova struttura e del restaurato edificio della ex Cooperativa: 1-nord-est, 2-nord-ovest

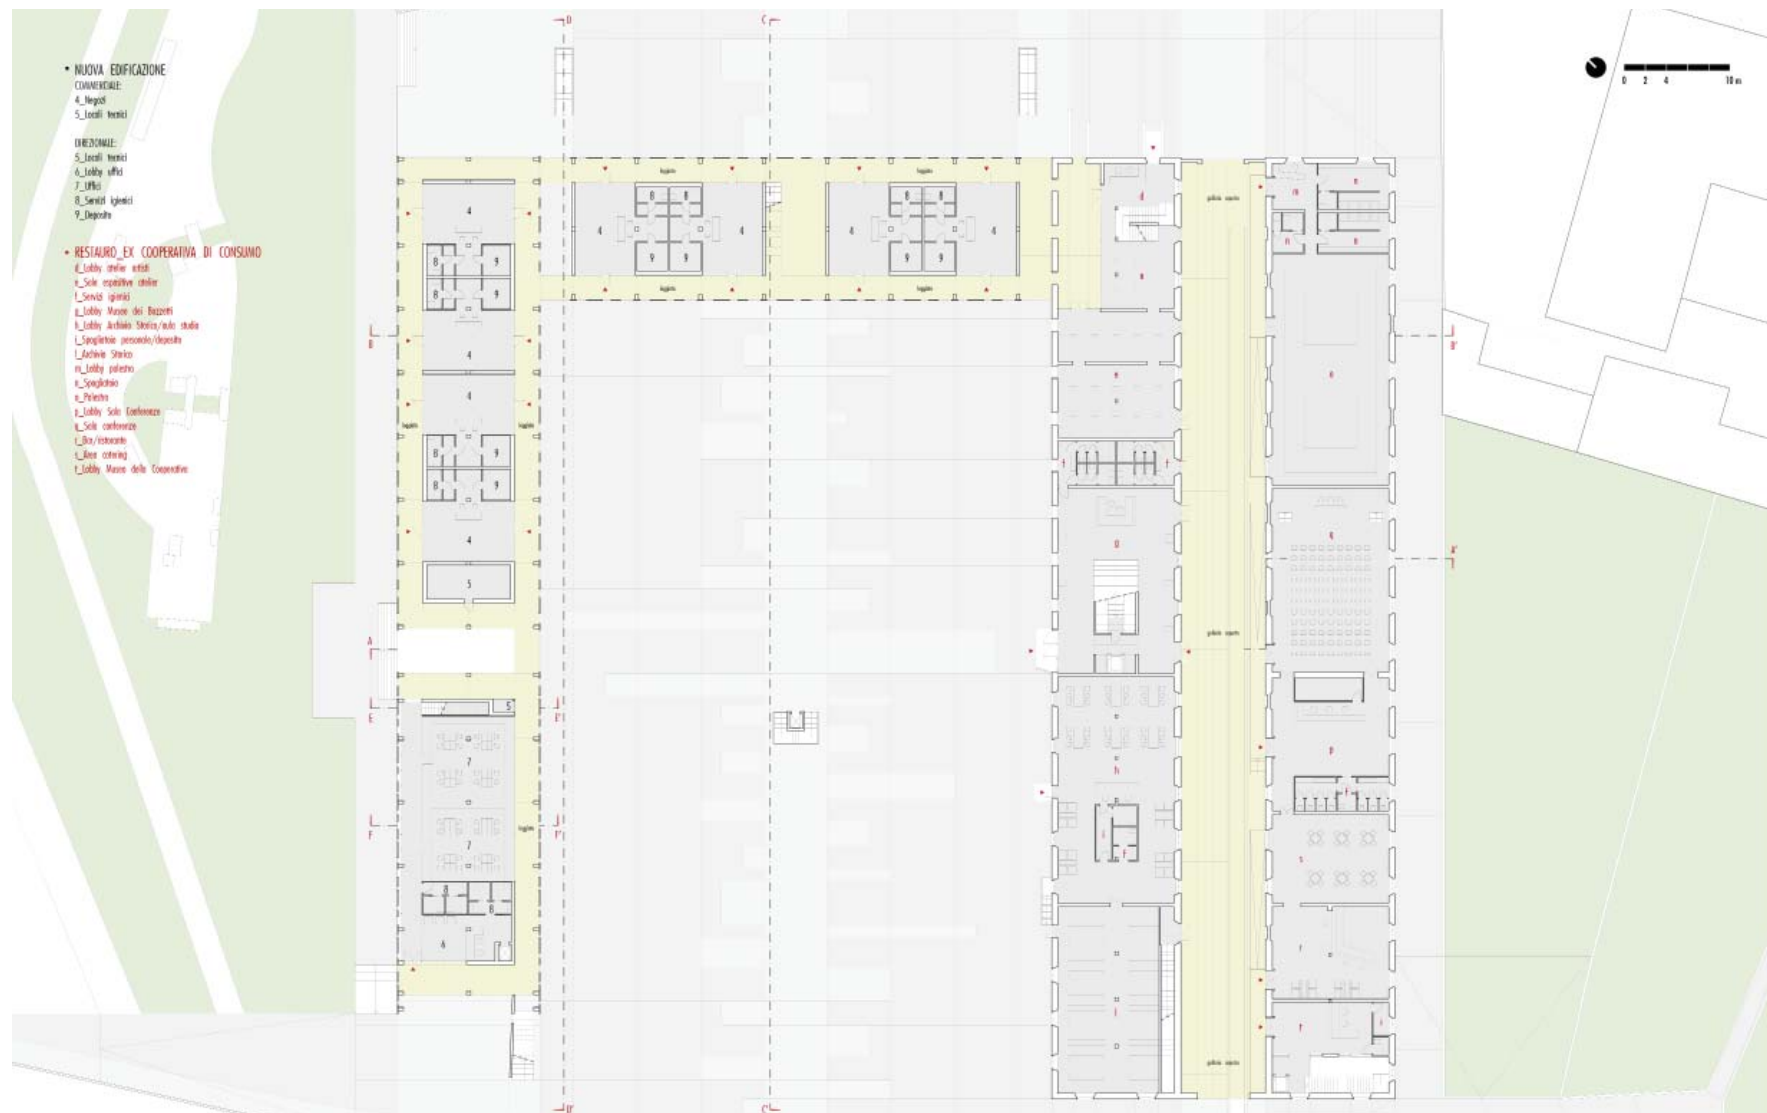
Figura 43: pianta piano terra

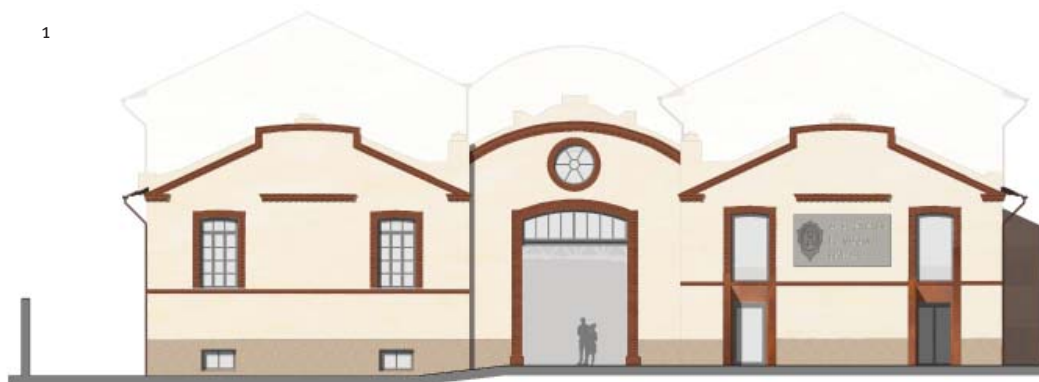
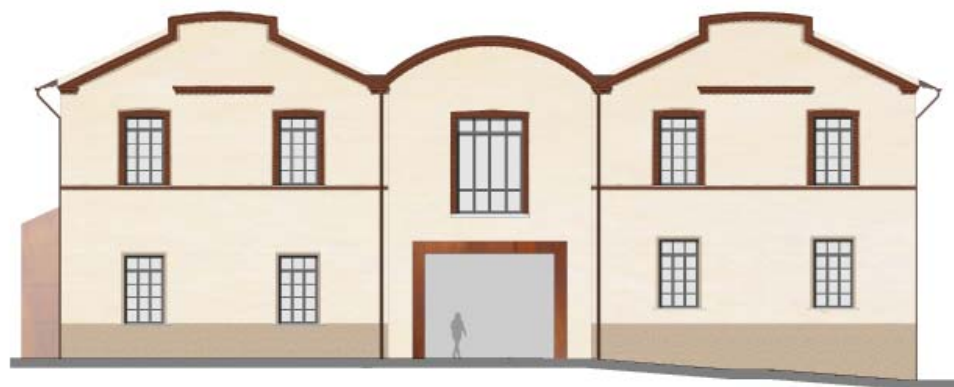
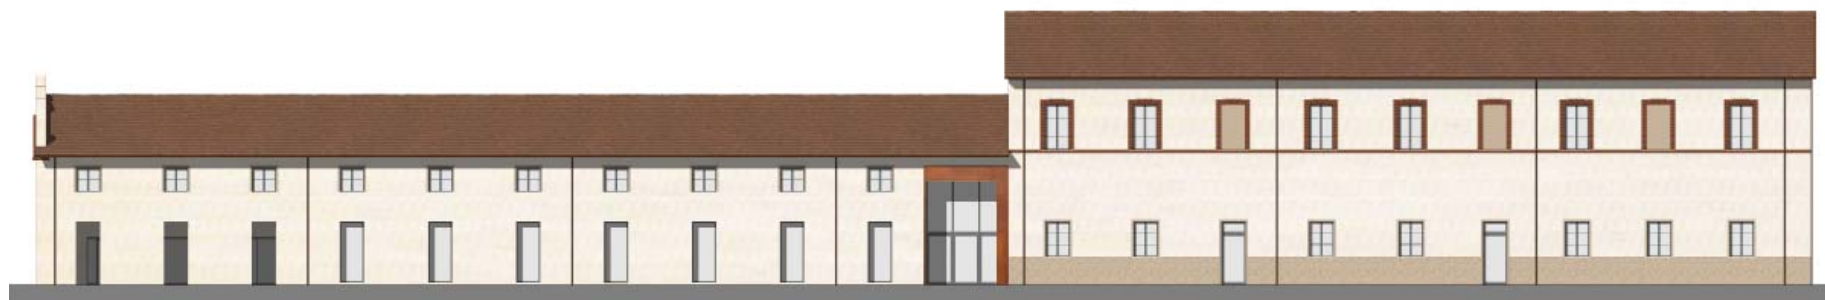
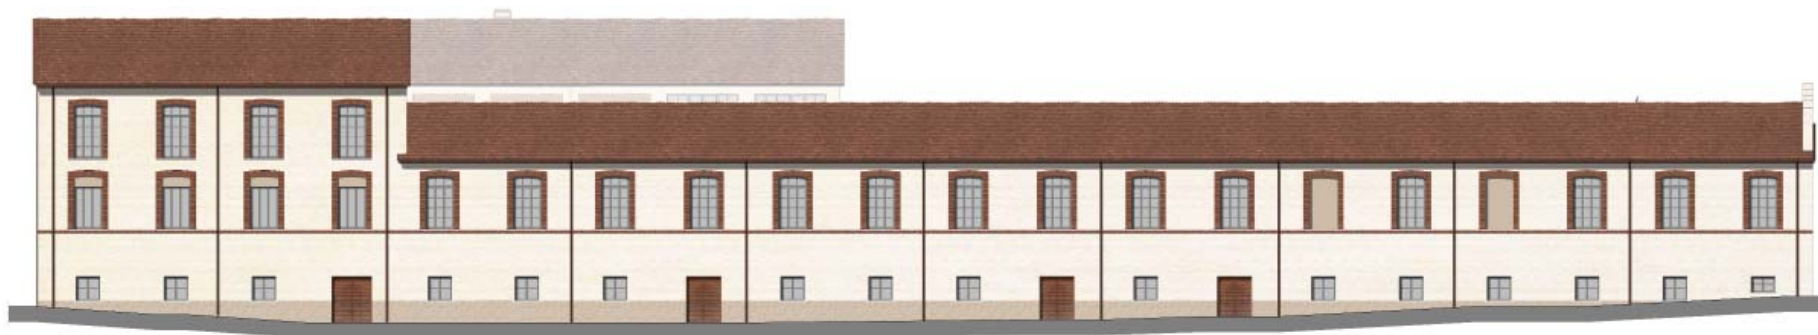
Figura 50: progetto di restauro dell'ex Cooperativa: prospetti esterni; 1-nord-est, 2-sud-ovest, 3-nord-ovest, 4-sud-est

Il prospetto retrostante, sostanzialmente simmetrico, vedrà un ripristino degli intonaci e la ripresa della cornice marcapiano, perduta in alcuni punti.

seminterrato, dovendo divenire uscite di sicurezza per il Museo della Cooperativa, saranno modificate in modo da mantenere l'aspetto attuale (le ante sono infatti tuttora quelle originarie), ma avranno apertura verso l'esterno. La superfetazione in lamiera contenente una caldaia sarà rimossa, e verrà ripristinata una finestra al posto dell'attuale porta di accesso in alluminio ai vecchi spogliatoi della palestra. Lungo tutti i prospetti verrà eseguita una regolarizzazione del livello del terreno, nonché una pavimentazione in calcestruzzo granulare.

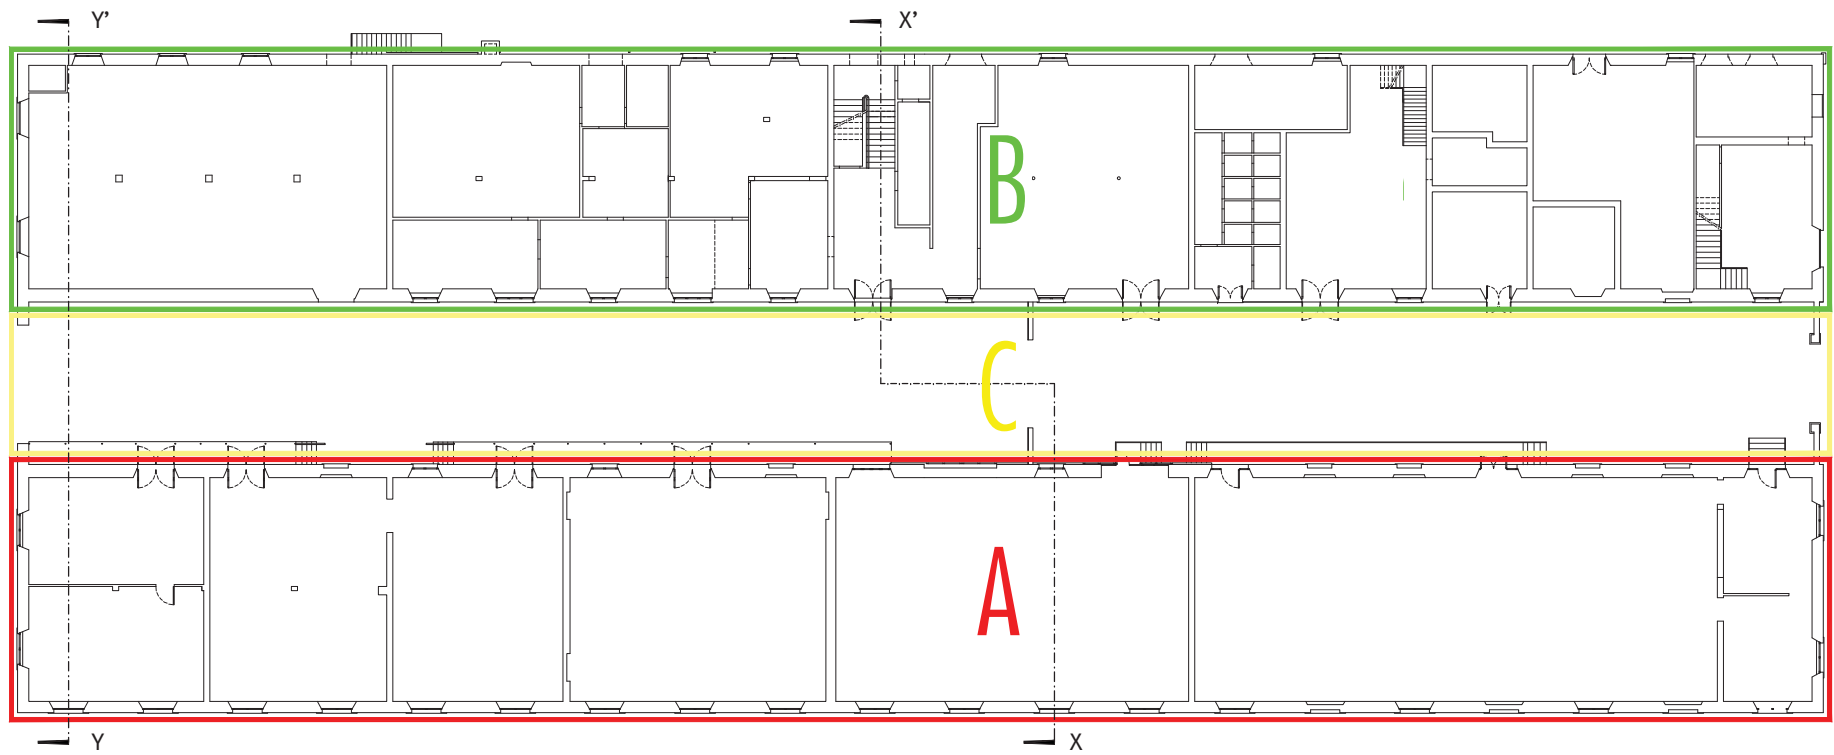
Figura 64: individuazione dei diversi volumi costituenti l'edificio: pianta del piano terra e sezioni X-X' e Y-Y'

L'edificio si presenta con un ingombro in pianta di 88,82 x 32,39m per un totale di 5500m² ca (superficie relativa a tutti i livelli di calpestio). Tale area è occupata da due volumi di pianta rettangolare (88,82 x 12,20m) che costituiscono la parte "chiusa" dell'edificio all'interno della quale si sviluppa un corridoio "aperto" di larghezza pari a 8m. Questa forma architettonica risulta strettamente connessa alle funzioni che ivi si svolgevano: i mezzi giungevano nel vano centrale per le operazioni di carico e scarico delle merci su dei ballatoi. Per una maggiore comprensione dello sviluppo del fabbricato si è suddiviso nelle seguenti parti (figura 64):

- B - volume nord-ovest: sviluppo su due livelli (piano terra e piano primo) nella parte settentrionale e sviluppo su tre livelli nella parte meridionale (presenza piano interrato, aumento altezza piano terra e piano primo con conseguente variazione delle altezze di gronda e di colmo ma con mantenimento copertura a capanna);
- C - corridoio centrale: ambiente aperto situato tra i volumi A e B sui cui muri perimetrali poggia la copertura a capanna costituita da capriate in ferro e manto di copertura in materiale plastico. Tale vano si riduce di altezza nella parte posteriore dell'edificio dove è situato l'unico collegamento tra i volumi A e B (con copertura costituita da una volta a botte) risultato della già citata sopraelevazione del 1956.

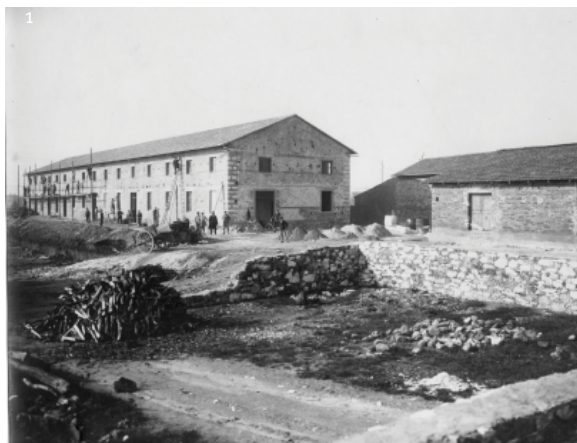
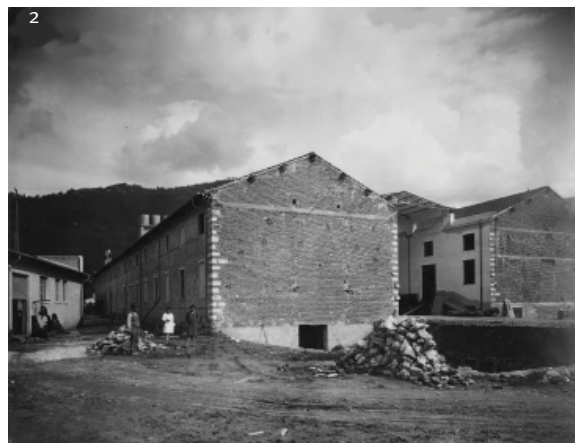
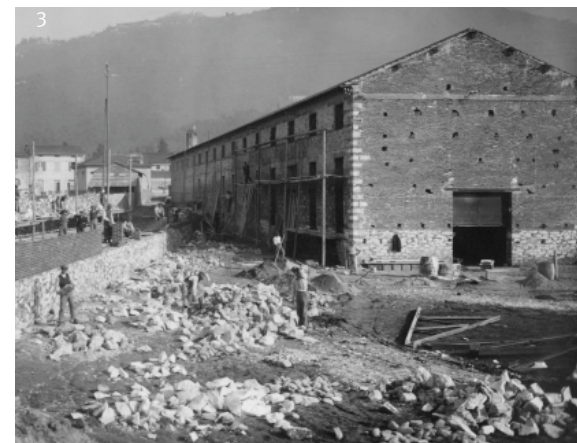
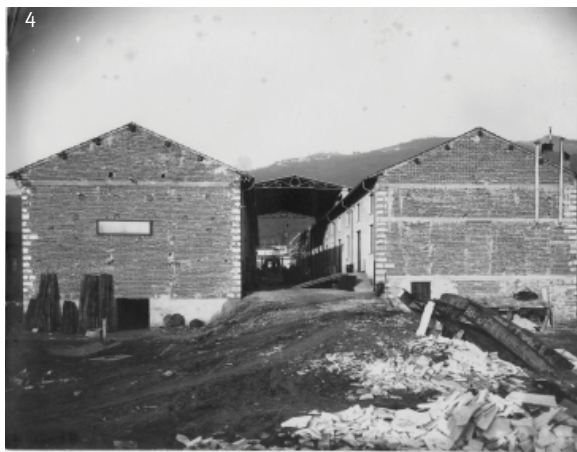
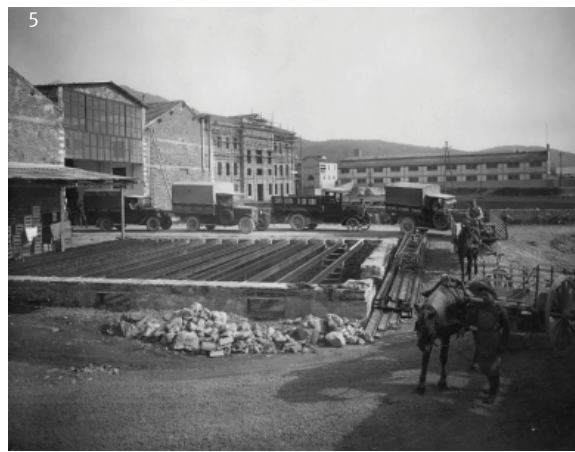
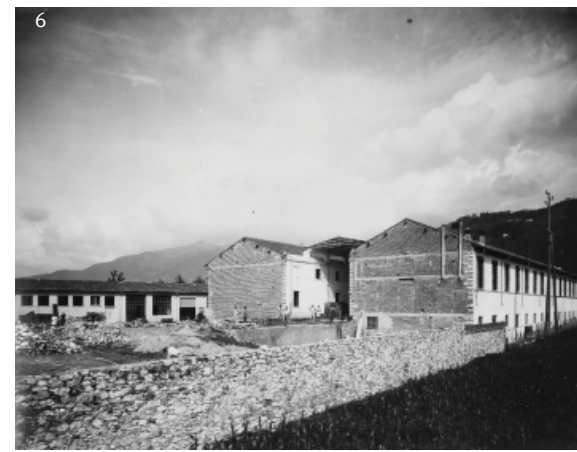
Figura 65: foto storiche, particolari dello stabile in costruzione. 1,2,4,6-sistema costruttivo murario. 3-materiali in cantiere: travi in ferro per la copertura e pietrame per la muratura portante. 5-dettaglio dei solai a voltine in fase di costruzione

vare gli elementi costitutivi. L'utilizzo di elaborati, foto e fonti storiche (figura 65) è risultato di fondamentale importanza per la comprensione della tipologia della muratura portante ed anche per l'individuazione degli elementi strutturali della parte di edificio che è stata sopraelevata nel 1956 (mantenimento solaio a voltine; copertura a capanna con utilizzo di travi varesi; copertura vano centrale con volta S.A.P. e relativo cordolo in cemento armato).

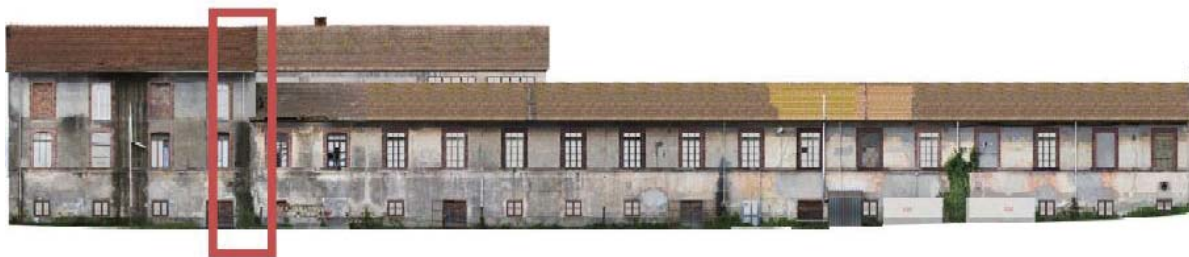
Figura 66: Pietrasanta, Magazzini Generali, prospetto sud-est, stato attuale, si evidenzia il mancato ammorsamento in corrispondenza dell'ampliamento del 1933

co delle pareti soggette ad azioni ortogonali al proprio piano. L'ammorsatura tra pareti ortogonali è assicurata da cantonali in pietra organizzati in modo regolare ed ordinato. Globalmente il collegamento si può considerare efficace anche se non mancano alcune criticità come per esempio nel collegamento sul lato sud-orientale dell'edificio (figura 66) dove è presente un evidente mancato o non corretto ammorsamento tra i corpi di fabbrica risultato del primo ampliamento conclusosi nel 1933 e l'edificio originario del 1928.
